# Skládka priemyselného odpadu lúženca ako príklad environmentálnej záťaže pri bývalej Niklovej hute v Seredi

*Michaeli, E., Boltžiar, M., Solár, V., Ivanová, M.: The Landfill of Industrial Waste – lúženec near the former Nickel Smelter at Sered' Town as an Example of Environmental Load. Životné prostredie, 2012, 46, 2, p. 63 –68.*

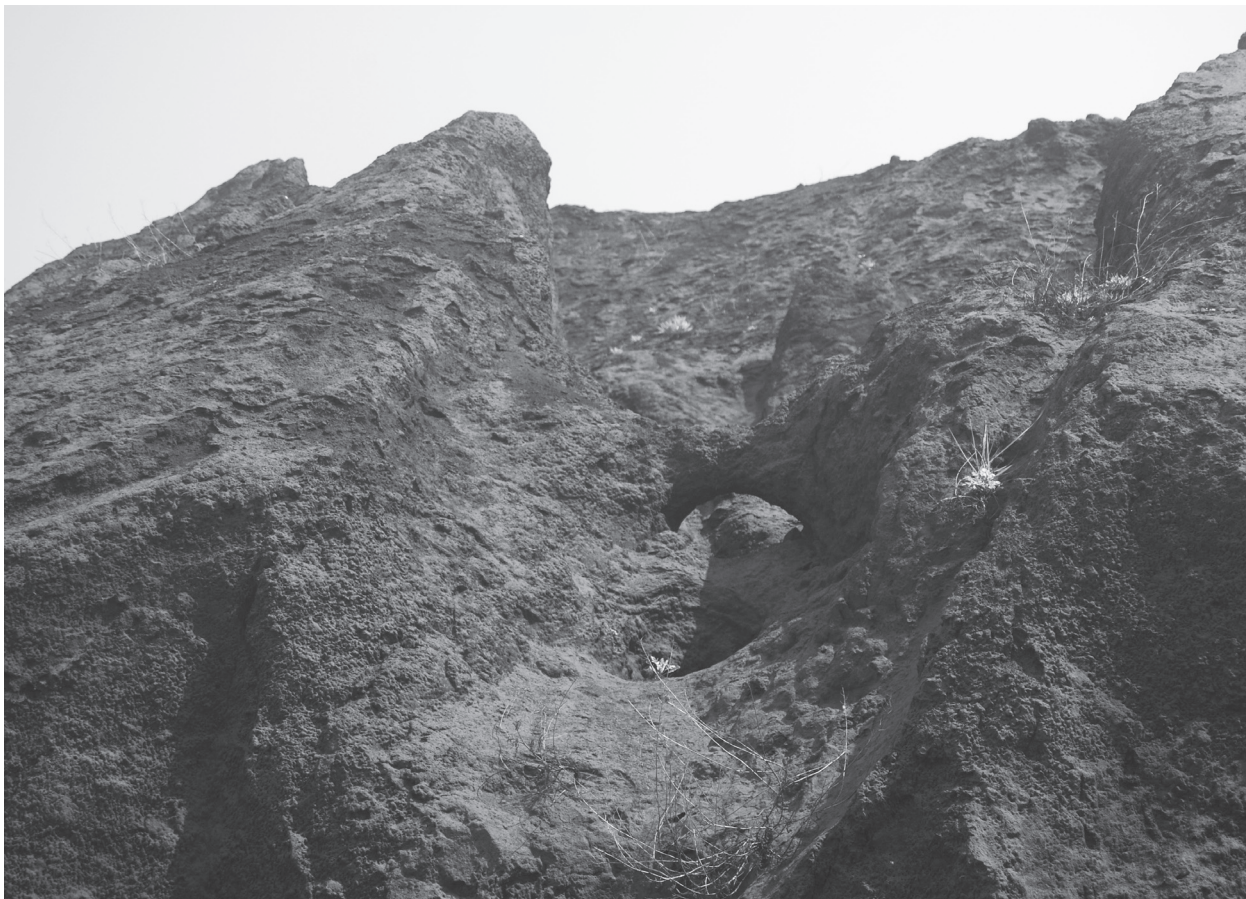
Obr. 1. Vodná erózia na skládke lúženca pri Seredi (2010). Foto: Martin Boltžiar

čiernej farby. Vznikol mletím a prepieraním albánskej železóniklovej lateritickej rudy. Má vysokú penetranciu. Zrážky dobre prenikajú skládkou a časť sa rýchlo odparí, lebo lúženec intenzívne absorbuje slnečné žiarenie a prehrieva sa. Skládka predstavuje nápadnú formu reliéfu, ktorá ostro kontrastuje s okolitým rovinným reliéfom nivy Váhu. Priemerná relatívna výška skládky je 18 m, najväčšia je v južnej a západnej časti okolo 35 – 40 m (rozloha skládky je 30 ha, z toho 3,8 ha je rekultivovaných; súčasný objem predstavuje 6,5 mil. t). Skládka je industriálna, nehorľavá, povrchová, konvexná, akumulčná antropogénna forma reliéfu. Má tvar terasovanej tabule so širším, mierne denivelizovaným povrchom a strmé, až 45° uklonené svahy (antropogénna stolová hora). Z geomorfologických procesov pôsobia na skládke najmä stružková erózia, oplachovanie svahov, zliezanie materiálu, deflácia a antropogénne procesy, ktoré urýchľujú všetky predchádzajúce (obr. 1). Oplachovanie svahov a plošiny skládky sa deje dažďovou vodou, vodou z roztopeného snehu a kropiacou vodou. Na mierne uklonenom povrchu skládky prevažuje zliezanie, smerom po svahoch vzrastá intenzita oplachovania. Koncentrácia vody do stružiek orientovaných v smere najväčšieho sklonu svahov a plošiny vytvára na lúženci početné plytšie i hlbšie jarky a ryhy (hlbka 20 – 50, príp. až 70 cm). Antropogénnymi procesmi (ťažbou), vznikla na skládke sieť nespvených komunikácií.

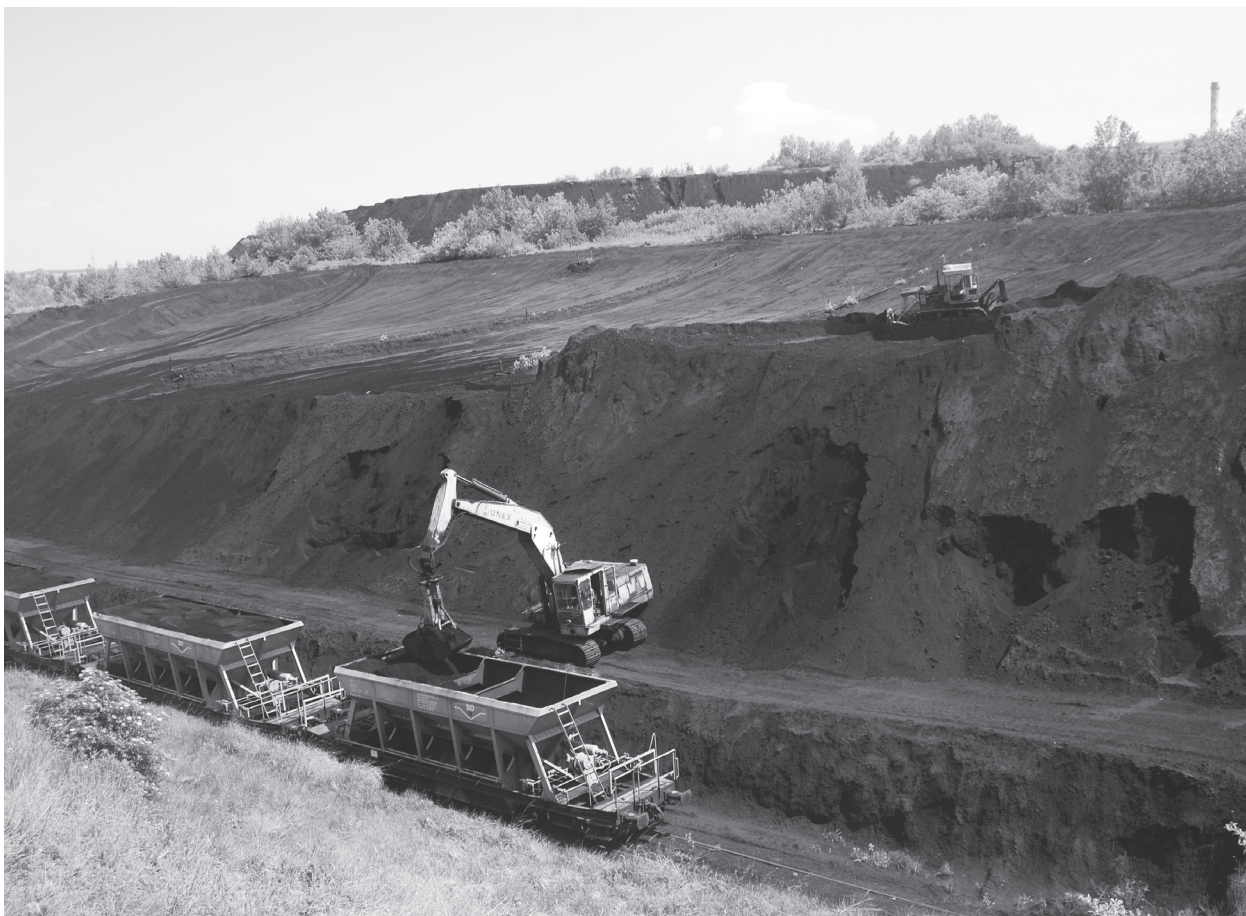
**Obr. 2.** Ťažba lúženca pri Seredi (2010). Foto: Eva Michaeli

50 000 t lúženca, čo znamená, že skládka môže byť zlikvidovaná ťažbou približne za 130 rokov, ale iba vtedy, ak sú údaje o ročnej ťažbe reálne (údaje nie sú k dispozícii). Likvidácia ťažbou je pomalá s rizikom znečisťovania ovzdušia polymetalickým toxickým prachom (obr. 2).

Z výsledkov výskumu vyplýva, že prebiehajúca ťažba lúženca environmentálny problém skládky a regiónu nerieši a je jediným procesom, ktorý majiteľ, či majitelia skládky z podmienok stanovených OÚ ŽP plnili a plnia. Pri doterajšom tempe ťažby je možno skládku zlikvidovať približne za 600 rokov (OÚ ŽP). Ťažba lúženca podporuje defláciu, pričom polymetalický prach zo skládky sa šíri do okolia podľa prevládajúceho veterného prúdenia (Sereď, Dolná Streda, Váhovce a Veľká Mača). Zdroj kontaminácie, výroba niklu a kobaltu, bol síce odstránený, ale znehodnotenie životného prostredia pretrváva. Neprebehla sanácia podzemných vôd, horninového podlažia a pôd, ba ani 50 ročný monitoring územia. Rekultiváciu skládky na ploche 3,8 ha v rokoch 1993 – 1994 vykonali Rašelinové závody Bratislava z finančných prostriedkov likvidácie Niklovej hute v Seredi.
